Morud 5/12 2010

Ingeniørfirmaet **SYNKRO**

5 Års eftersyn af Bolignet Tavastehus

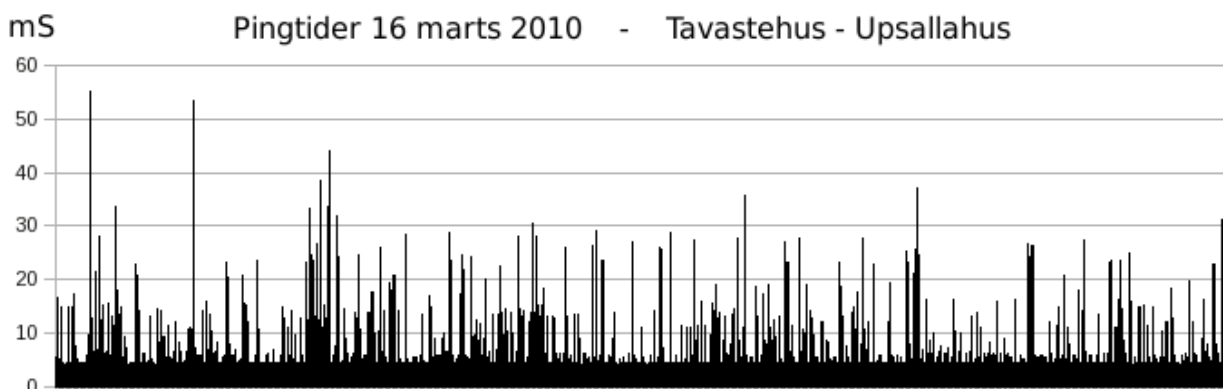
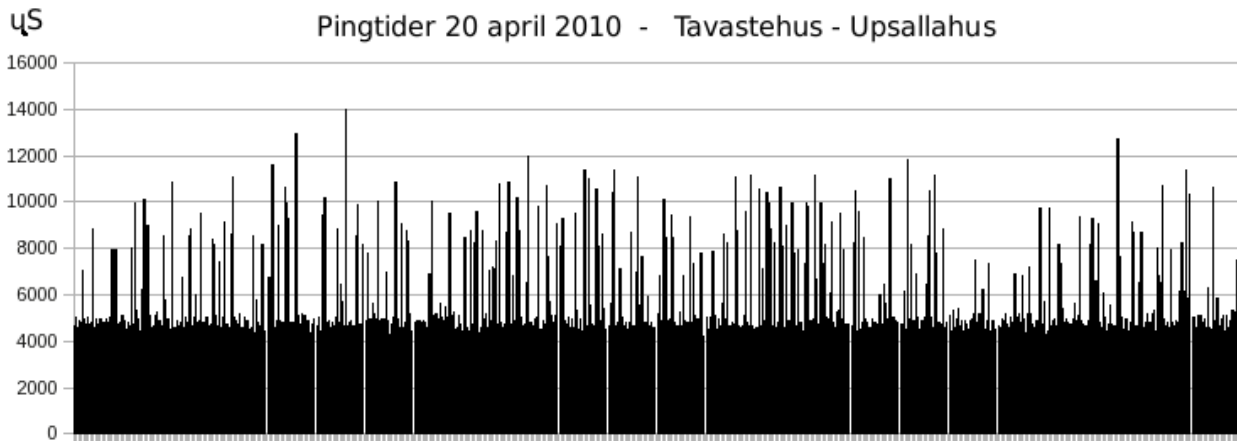
Der blev målt svartider internt fra Tavastehus op til hovedswitch i Uppsallahus.

Begge grafer viser den hyppigste svartid ligger omkring 4 mS. Før vi skiftede den defekte switch, var der hyppigt svartider mellem 10-50 mS, efter den nye switch kom på faldt denne til 6-15 mS. Bemærk forskellen i y-aksen, den 16 marts er 1.000 gange "større" end den 20 april.

Der blev fundet fejl på LAN (switche) der er rettet midlertidig. Der er iværksat udskiftning til en HP2600 serie switch, der er samme type som benyttes på Upsallahus.
